**CARACTERIZAÇÃO DA ARBORIZAÇÃO DE VIAS
PÚBLICAS DO BAIRRO ALTO MARON, VITÓRIA DA
CONQUISTA – BA**

VITÓRIA DA CONQUISTA – BA
2009

Monografia apresentada ao curso de Engenharia Florestal do Departamento de Fitotecnia e Zootecnia da Universidade Estadual do Sudoeste da Bahia como requisito parcial para a obtenção do título de Bacharel em Engenharia Florestal.
Orientador: Prof^o. Alessandro de Paula.

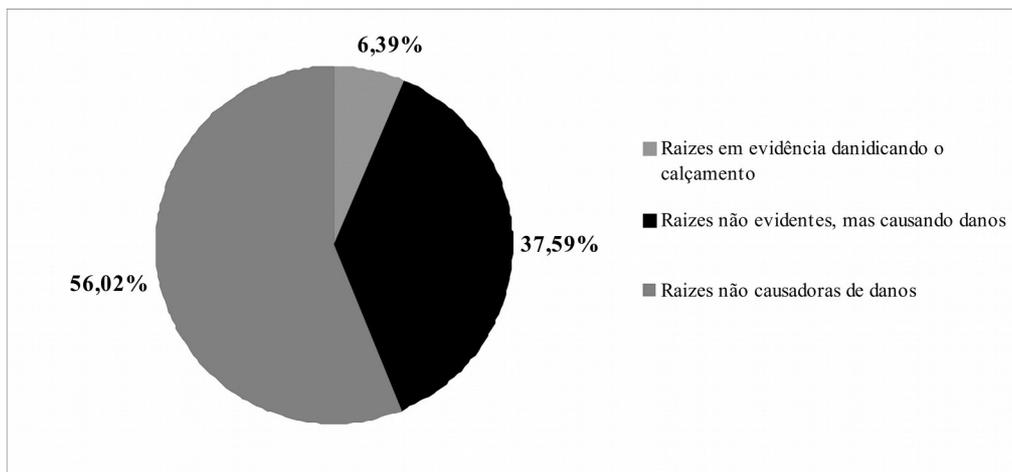
Outro aspecto de análise importante para uma arborização de boa qualidade é a situação do sistema radicular, pois raízes excessivamente superficiais podem causar danos ao patrimônio público e contribuir para a ocorrência de acidentes (GONÇALVES & ROCHA, 2003). Em função da arborização do bairro ser composta em sua maioria por indivíduos jovens, em 56,02% das plantas inventariadas as raízes apresentavam-se totalmente subterrâneas, sem causar nenhum tipo de dano às calçadas (Figura 3). Teixeira (1999) inventariando a arborização do Conjunto Habitacional Tancredo Neves, Santa Maria (RS) verificou que 93,2% dos indivíduos apresentavam o sistema radicular profundo sem causar danos.

Figura 3. Distribuição dos indivíduos inventariados no bairro Alto Maron, Vitória da Conquista – BA, quanto ao comportamento das raízes.

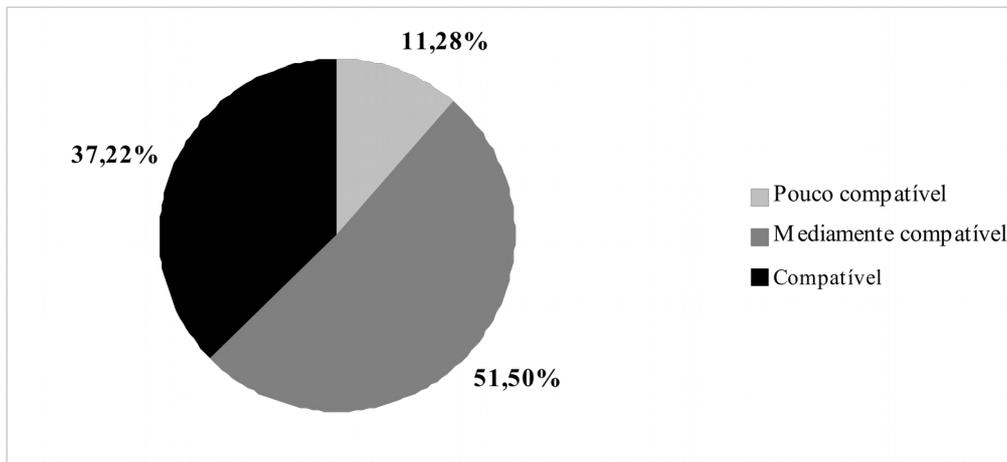
A relação espécie *versus* espaço disponível define o grau de compatibilidade entre o porte da vegetação e o espaço físico disponível para o seu crescimento adequado, considerando-se a fiação aérea, largura das calçadas, existência de afastamento predial, postes e outros vegetais próximos. A população inventariada apresentou-se, em sua maioria, medianamente compatível (Figura 4). Os

Figura 4. Grau de compatibilidade entre o porte da vegetação e o espaço físico disponível das espécies inventariadas no bairro Alto Maron, Vitória da Conquista – BA.
