UNIVERSIDADE ESTADUAL DO SUDOESTE DA BAHIA
CURSO DE ENGENHARIA FLORESTAL

AVALIAÇÃO ERGONÔMICA E DE SEGURANÇA RELACIONADAS A
MODELOS DE TRATORES AGRÍCOLAS DE PNEUS EM
CONCESSIONÁRIAS DE VITÓRIA DA CONQUISTA - BAHIA

Monografia apresentada à Universidade Estadual do Sudoeste da Bahia, como parte das exigências do Curso de Engenharia Florestal, para a obtenção do título de Bacharel em Engenharia Florestal.

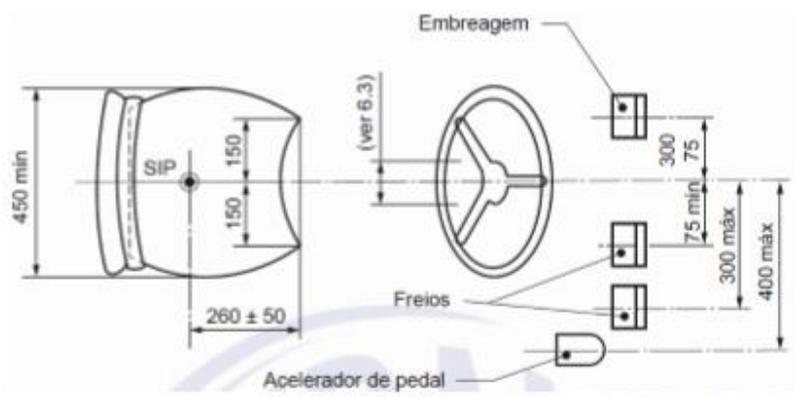
relativas ao assento do trator, aos pedais e ao volante de direção (Figura 1). Alguns autores recomendam a presença de um espaço livre para a movimentação dos pés e para a troca de postura durante a jornada laboral.

Figura 1 Distâncias que devem ser respeitadas no posto de trabalho do operador.

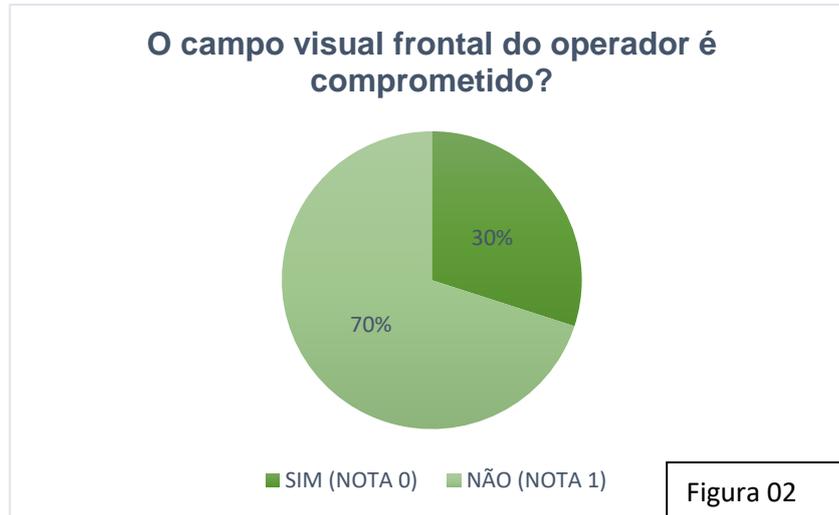
De acordo com a avaliação, 30% dos maquinários avaliados obtiveram algum comprometimento no campo visual frontal do operador (Figura 2), ou seja, três das dez máquinas apresentaram implicação no campo de visão do tratorista.

Figura 2 Percentual do comprometimento do campo visual frontal do operador, de acordo com as máquinas avaliadas.

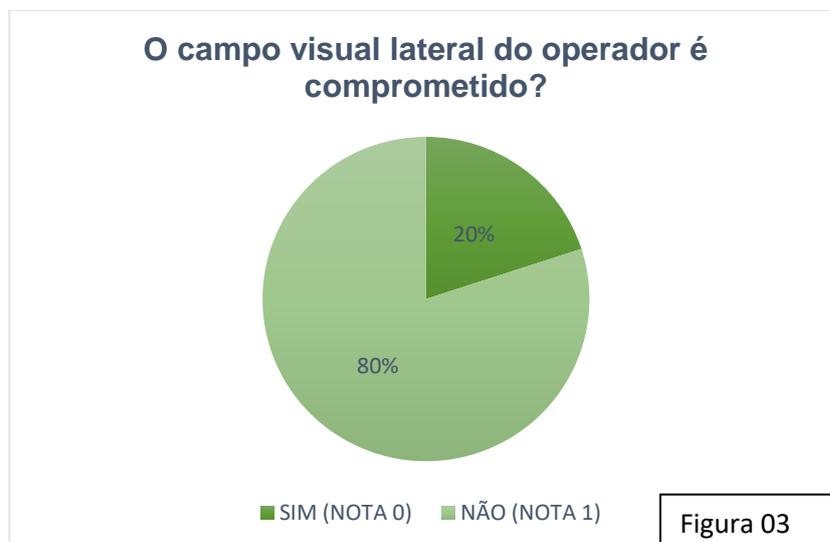
As máquinas que possuem sistema integrado de GPS, apresentaram um comprometimento da visão lateral do operador, uma vez que, a tela de visualização é instalada lateralmente na cabine, afetando então, a visibilidade nessa área. Isso correspondeu a um percentual de 20% das máquinas avaliadas (vide figura 3).

Figura 3 Percentual do comprometimento do campo visual lateral do operador, de acordo com as máquinas avaliadas.

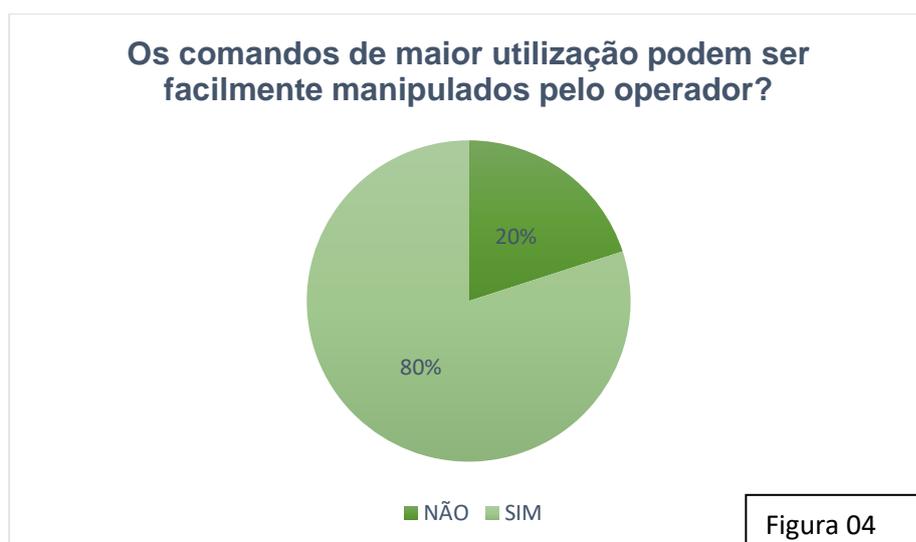
Das máquinas avaliadas, 80% apresentam facilidade no manuseio aos comandos o que torna o trabalho mais eficaz, dinâmico e menos cansativo. No entanto, duas máquinas indicaram alguma inviabilidade na operação dos comandos (Figura 4) e por esse motivo, nesses tratores os operadores devem realizar suas atividades com maior nível de atenção ao manusear estes os comandos mais usuais, o que causa um maior desgaste mental. Além do cuidado redobrado, ainda necessitarão realizar a mudança de posição, o que gera também, um desgaste físico no decorrer da jornada de trabalho, contrariando então, a afirmativa de Schlosser et al. (2011) que destaca a importância de o operador alcançar e acionar (com o mínimo de esforço e de forma a manter uma postura corporal correta) todos os principais comandos de operação de uma máquina agrícola.

Figura 4 Percentual da facilidade dos comandos de operação.

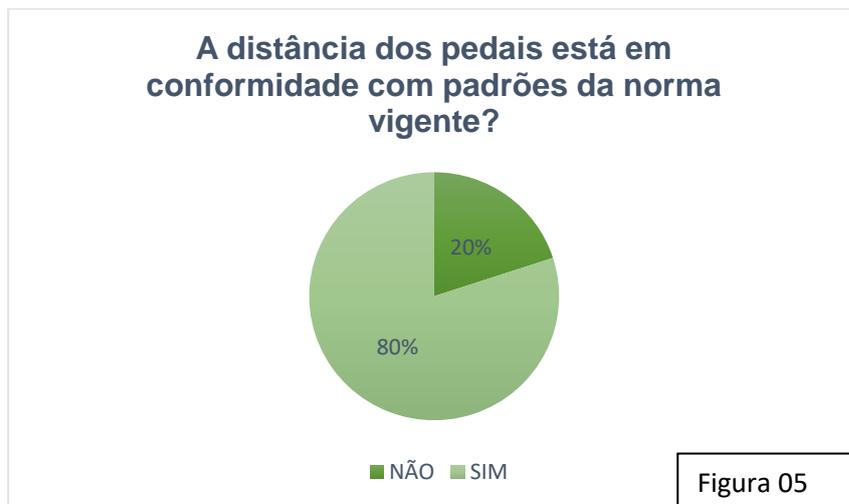
Conforme figura 5, 20% dos tratores estudados não apresentaram a distância dos pedais adequada a Norma/ISO 4253 (1999), um da marca A e outro da marca B, pois a distância entre os pedais é maior do que o preconizado pela diretriz citada. Como sugerido por Robin (1987) os pedais de deslocamento devem cumprir sua função sem exigir grandes esforços e por esse motivo, pedais que possuem uma distância maior que o preconizado, dificultam o acionamento da embreagem e freios, potencializando a ocorrência de acidentes.

Figura 5 Porcentagem da conformidade dos pedais das máquinas avaliadas, de acordo com a norma vigente

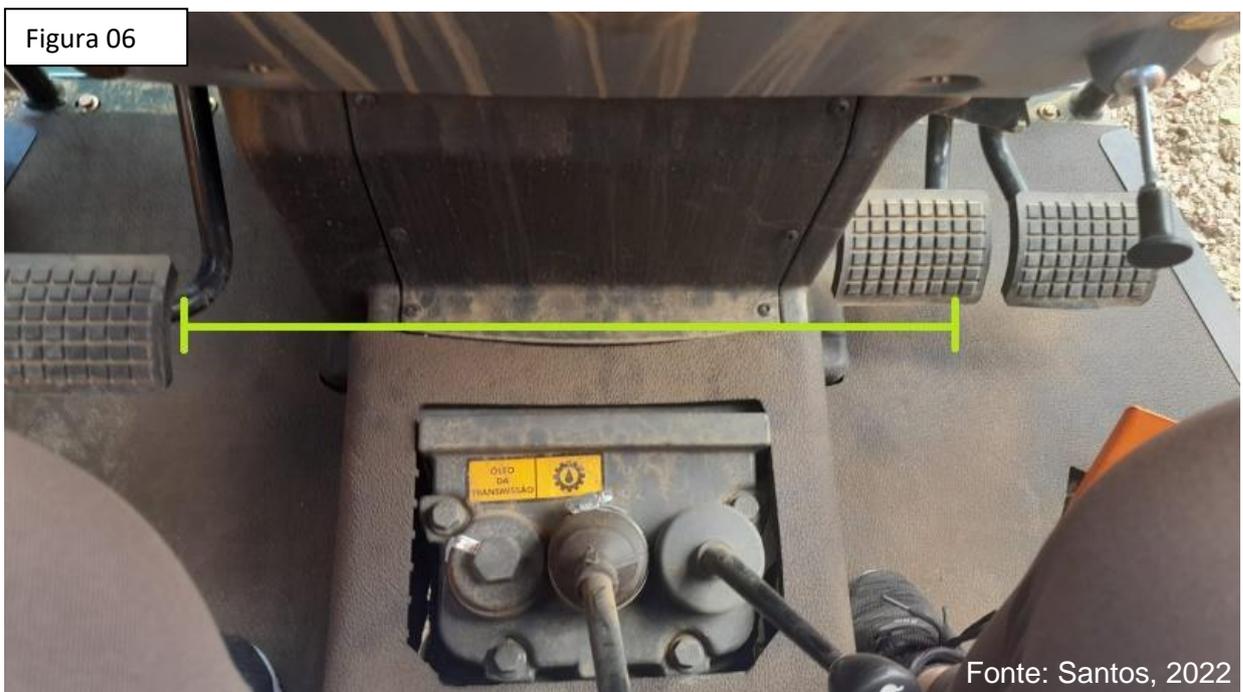
Figura 6 Imagem retratando a aderência/distância dos pedais.

Apesar disso, todos os pedais apresentam superfície antiderrapante (Figura 6), o que garante uma melhor estabilidade aos pés do operador, evitando, portanto, acidentes relacionados ao uso dos pedais, como escorregões e/ou dificuldade de aderência dos pés aos pedais.

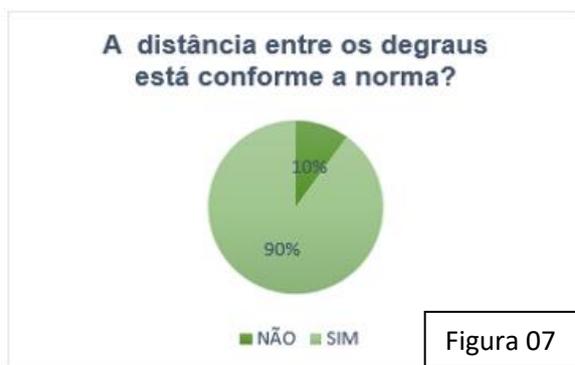
Levando em consideração a norma vigente sobre acesso à máquina (Norma ISO ABNT 4254-1 de 1999) apenas um trator (marca B) não obteve uma nota satisfatória (Figura 7), pois a distância entre o degrau e a plataforma foi de 45 centímetros, quando o estabelecido é de no máximo, 35 cm, o que demonstra que nessa máquina, o operador terá dificuldade ao acesso ao posto de trabalho.

Figura 7 Percentual de conformidade da distância dos degraus das máquinas avaliadas.

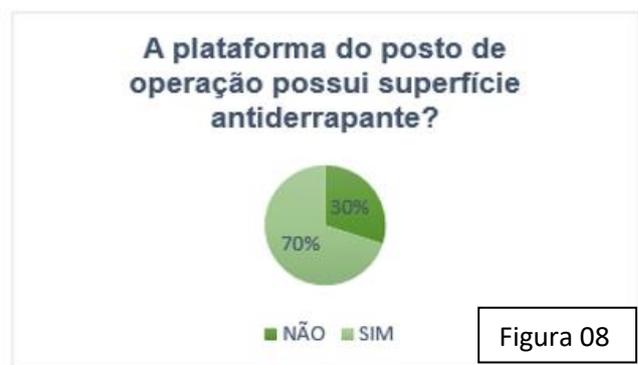
Figura 8 Percentual da presença/ausência da aderência do posto de operação das máquinas avaliadas.

As recomendações em relação ao tipo de piso a ser utilizado na plataforma do posto de operação, na superfície dos degraus de acesso e nos comandos acionados pelos pés se encontram no item 10.2 da norma NBR ISO 4254-1 (1999). Avaliando a superfície da plataforma de cada uma das máquinas, percebeu-se que 70% apresentaram aderência do piso da área de operação, enquanto 30% possuem superfície lisa (Figura 8), deixando o operador mais propício a sofrer acidentes do tipo escorregões por exemplo, já que a falta de aderência faz com que diminua o atrito entre os pés do operador e a superfície da plataforma de trabalho.

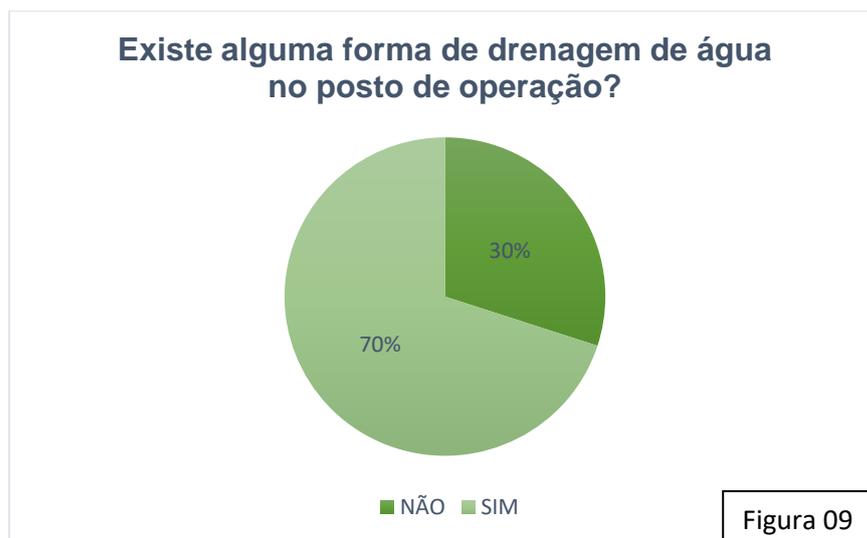
A presença de um dispositivo que permita a drenagem de água do posto de operação está prevista no item 10.2 da norma NBR ISO 4254 - 1 (1999). Apesar disso, apenas três tratores analisados não apresentaram nenhum sistema de drenagem no posto de trabalho (Figura 9), o que possibilita com que a água se acumule na superfície do posto de operação, aumentando o risco de ocorrência de acidentes, uma vez que esta poderá ficar escorregadia.

Figura 9 Avaliação da presença ou não de sistema de drenagem no posto de operação das máquinas avaliadas.

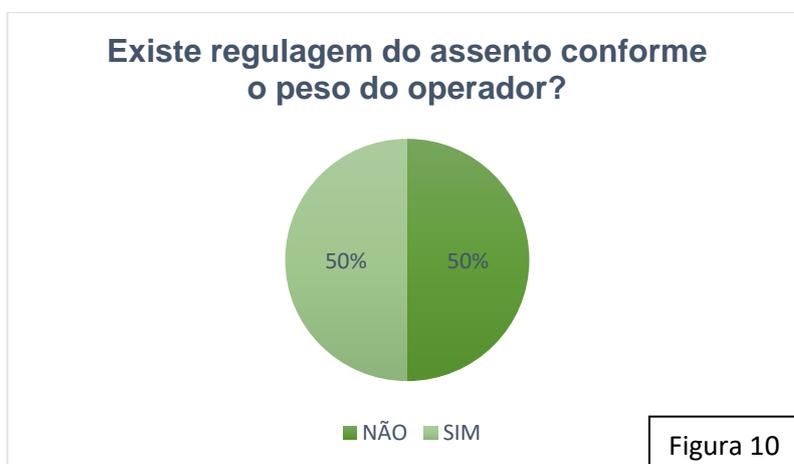
Diante dos critérios avaliados em relação ao assento do tratorista, foi observado que apenas metade dos maquinários avaliados (Figura 10) apresentaram regulagem do assento de acordo com o peso do operador, o que causa um desconforto e, por conseguinte, um trabalho menos ergonômico, podendo inclusive, ocasionar problemas de dores de caráter lombar por conta de sobrecarga na coluna vertebral.

Figura 10 Porcentagem das máquinas que apresentam ou não regulagem de assento de acordo com o peso do operador.

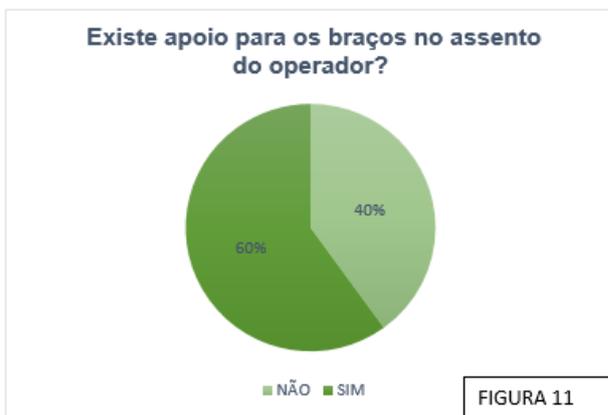
Outra avaliação feita em relação ao assento foi o apoio aos braços. Os apoios de braço dos assentos são necessários para que haja um breve descanso muscular do operador, no momento que a atividade a ser realizada com um determinado braço for menos pesada. Mesmo sendo um fator ergonômico bastante importante, apenas seis máquinas apresentaram este suporte (Figura 11), o que influencia diretamente na exaustão/fadiga muscular do tratorista, uma vez que a maioria dos comandos são realizados pelos membros superiores.

Figuras 11 e 12 Avaliação da presença de apoio para os braços e presença de obstáculos ao posto de trabalho.

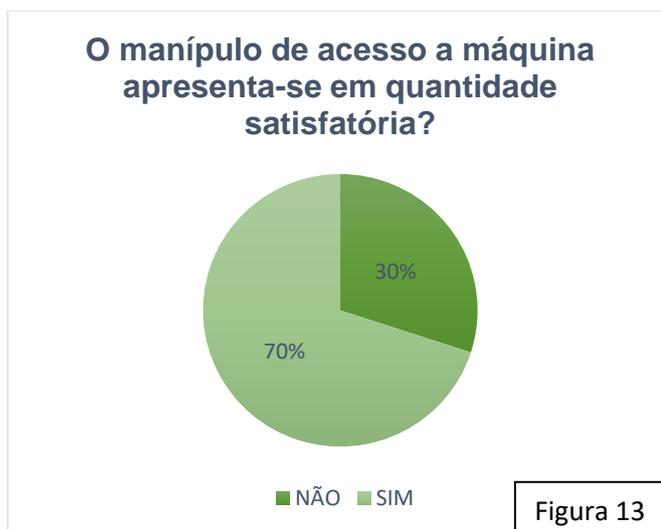
presença de apenas um ou nenhum manípulo. Desta forma, foi possível observar que sete máquinas apresentam dois manípulos o que facilita o acesso e saída do posto de trabalho (Figuras 13 e 14). Nos 30% das máquinas avaliadas, o manípulo não se apresenta em quantidade satisfatória, ou seja, o operador tende a se apoiar em outras partes da máquina, como volante por exemplo, o que torna o risco de acidentes mais evidente, quando relacionado ao acesso ao posto de trabalho.

Figura 13 Avaliação percentual da presença ou não em quantidade satisfatória de manípulos de acesso a máquina.

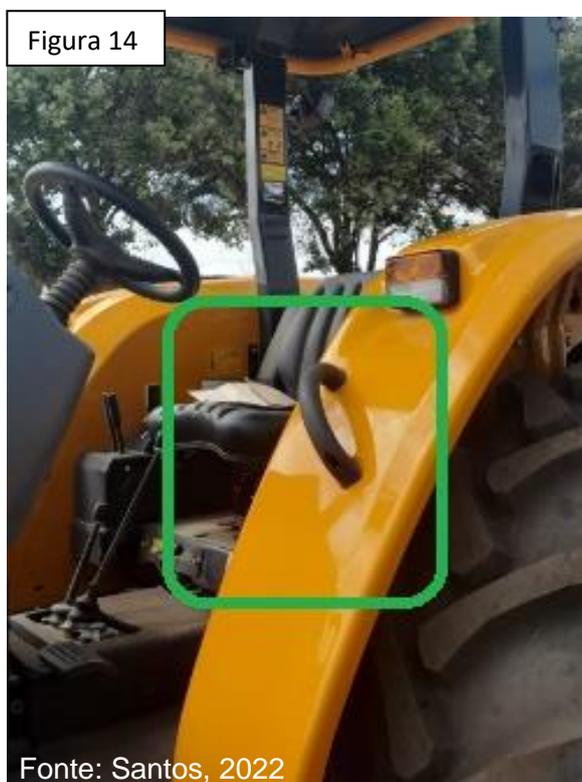
Figura 14 Máquina agrícola com manípulo em destaque.

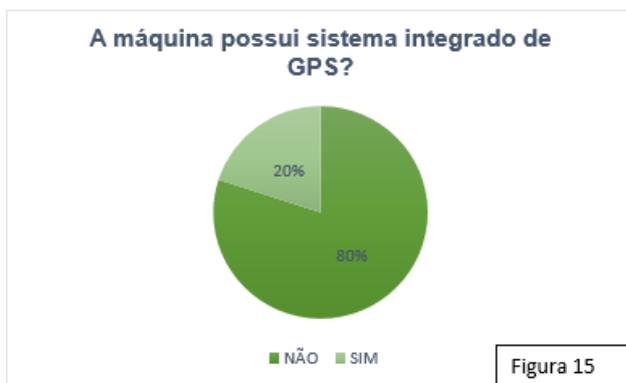
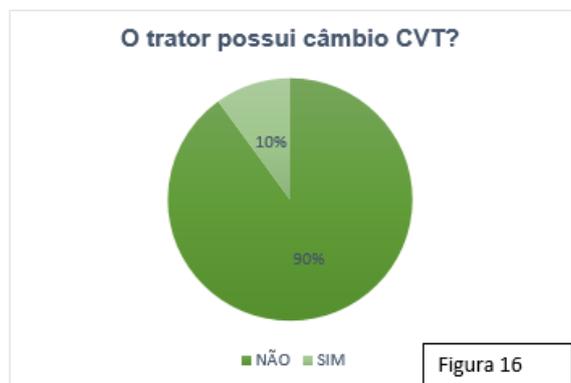
Figura 15

Apenas duas das dez máquinas avaliadas apresentam sistema integrado de GPS (Figura 15). Mesmo com toda tecnologia oferecida nos dias atuais e com todo o conforto e possibilidades que essa ferramenta emprega, este avanço ainda não integra de forma habitual o mercado do maquinário agrícola. Uma justificativa para a baixa adesão a instalação deste equipamento seria o aumento de custo e conseqüentemente o valor para revenda. Mas vale ressaltar, que mesmo após o uso, é possível que o empregador integre essa ferramenta ao trator, afim de tornar o trabalho do operador mais dinâmico e menos exaustivo.

Figuras 15 e 16 Avaliação da presença de GPS e Câmbio CVT nas máquinas avaliadas.

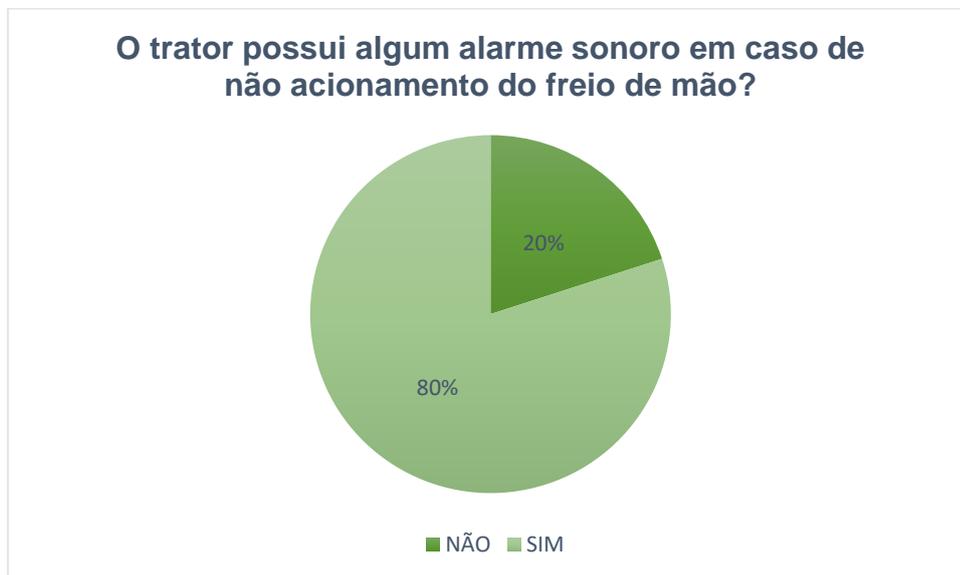
de alarme sonoro ligado ao não acionamento do freio de mão, uma vez que as pesquisas mostraram que apenas dois maquinários apresentam este sistema (Figura 17).

Figura 4 Avaliação percentual da presença e alarme sonoro vinculado ao freio de mão das máquinas.

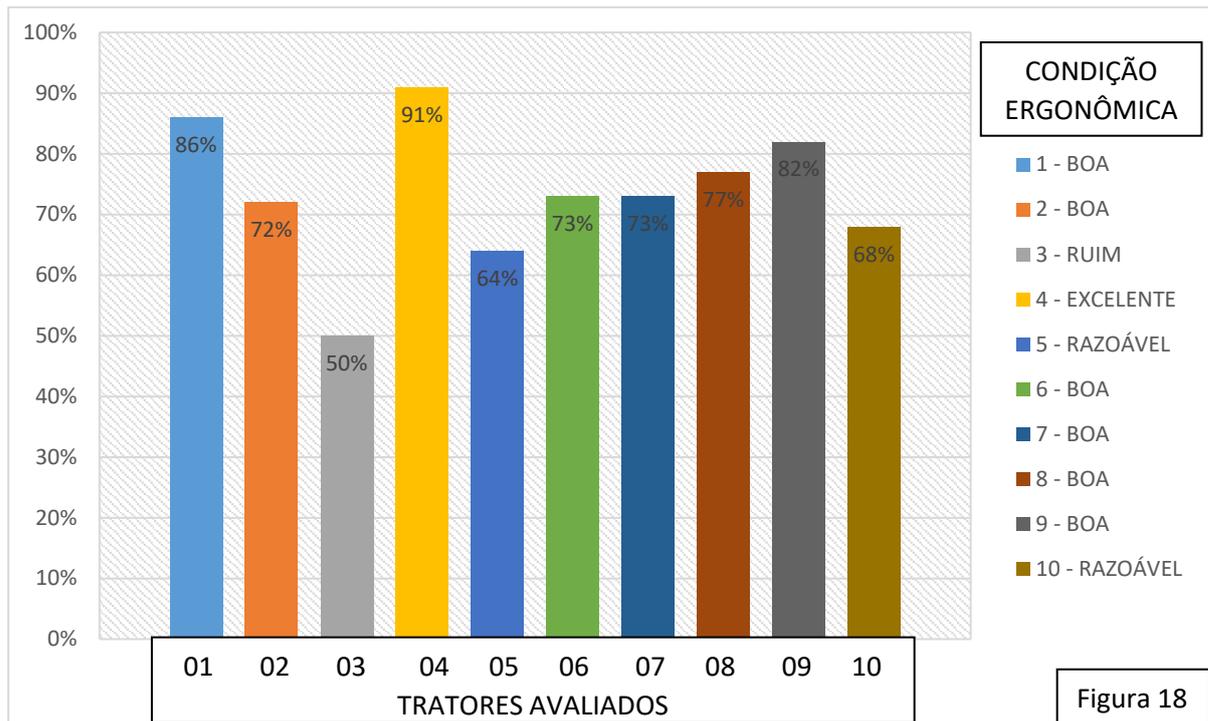
Figura 18

Com base nos dados gerados para cada máquina (Apêndice), projetou-se o percentual de conformidades ergonômicas (Figura 18).
