UNIVERSIDADE ESTADUAL DO SUDOESTE DA BAHIA
PROGRAMA DE PÓS-GRADUAÇÃO EM CIÊNCIAS AMBIENTAIS

**ESTUDO DO CONFORTO AMBIENTAL NOS VEÍCULOS DE
TRANSPORTE URBANO COLETIVO DA UESB E DE ITAPETINGA- BAHIA**

Trabalho apresentado ao Exame Geral de avaliação de Dissertação do Programa de Pós-Graduação em Ciências Ambientais da Universidade Estadual do Sudoeste da Bahia como Pré-Requisito para Obtenção do Grau de Mestre em Ciências Ambientais.

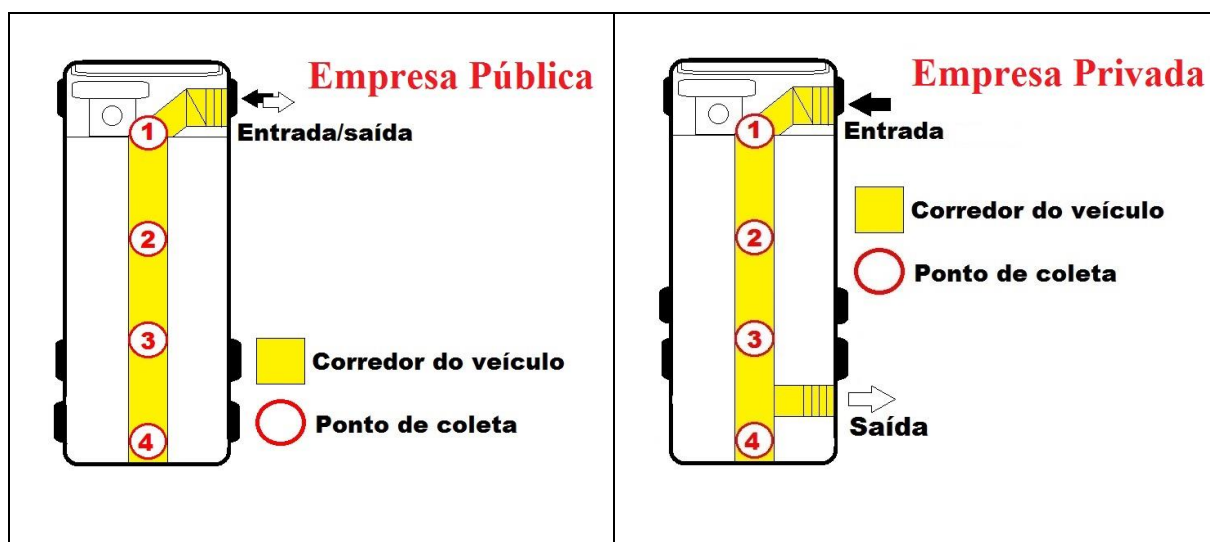
Figura 01: Pontos de coletas nos veículos da Empresa Pública e da Empresa Privada – Fonte: Autor

Para a execução do trabalho foram predefinidos 4 pontos dentro de cada veículo nos quais o primeiro ponto (P1) ficaria no início do corredor ao lado do motorista, o segundo logo após na área dos passageiros (P2), o terceiro no corredor próximo as poltronas elevadas (P3), sobre os eixos traseiros das rodas do veículo, e o quarto e último na parte posterior do veículo (P4). O quarto ponto (P4) ficou no mesmo local tanto para o veículo da Empresa Pública quanto para o da Empresa

Privada, sendo que o ônibus da Empresa Pública só possui uma única porta de acesso unilateral e contrapartida o da empresa prestadora possui o conjunto de duas portas unilaterais dispostas nas extremidades do veículo como demonstrado na Figura 01.

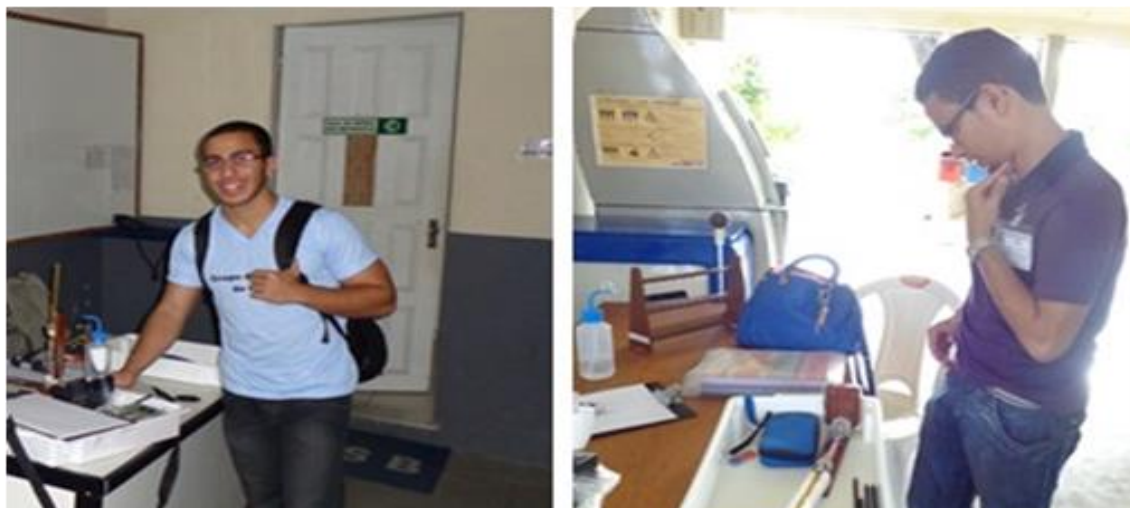
Figura 02: Locais do ponto de controle no setor de transporte (esquerda) e hall do setor administrativo (direita). Fonte: Autor.

Para a verificação e comparação dos dados coletados dentro de cada veículo foram adicionados dois pontos de controle diferentes dentro do *Campus Juvino Oliveira* da UESB para monitoramento das condicionantes ambientais na instituição. Durante o período de 4 a 6 de Junho o ponto de controle ficou posicionado ao lado do Setor de Transporte de UESB, já que este era o último ponto ao final percurso do veículo da Empresa Pública. Já durante o período de 9 a

11 de Junho o ponto de controle foi transferido para o hall principal do módulo administrativo da UESB, por ser o local mais próximo do ponto final do ônibus da Empresa Privada dentro do *campus* (Figura 02).

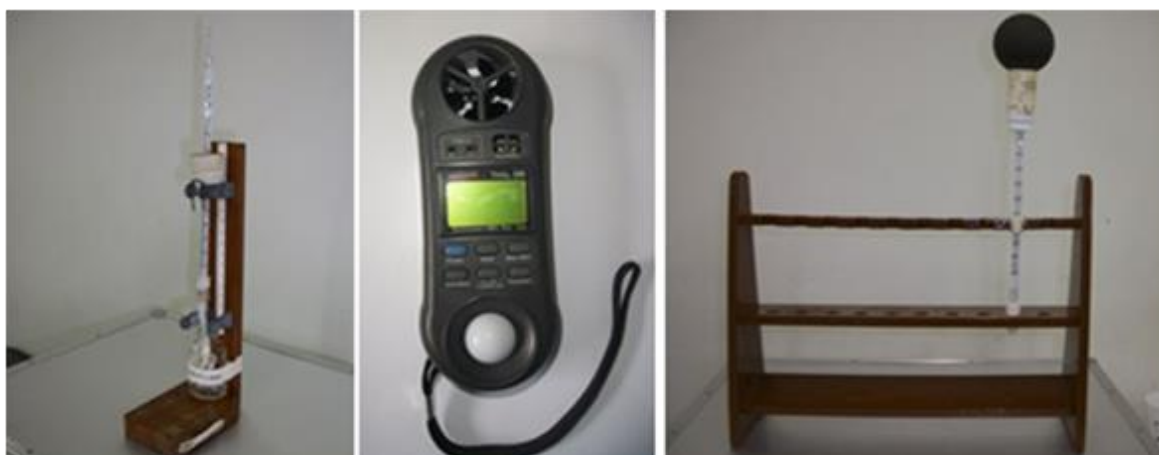
Figura 03: (Esquerda para direita) Equipamento confeccionado para medição de umidade relativa (%), THAL-300 e globo negro confeccionado para medição de temperatura radiante. Fonte: Autor.

Os dados coletados no ponto de controle foram da umidade relativa do ar (%), temperatura do ar ($^{\circ}\text{C}$), velocidade do vento (m/s) e temperatura radiante ($^{\circ}\text{C}$). Para a análise da umidade foi utilizado sensor de bulbo úmido confeccionado, para a velocidade do vento e temperatura do ar foi utilizado um equipamento THAL-300 e para temperatura radiante foi confeccionado um globo negro em cerâmica (Figura 03).

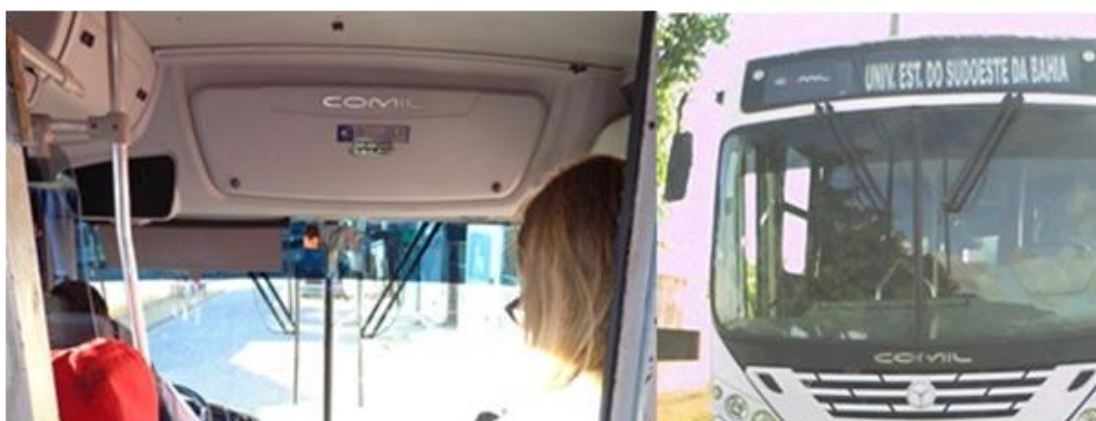
Figura 04: Descrição da marca da carroceria do veículo da Empresa Pública. Fonte: Autor

O veículo utilizado para o transporte de passageiros/funcionários da Empresa Pública é um veículo que possui o chassi-plataforma (motor e peças interligadas) em ferro fundido da marca Mercedes Bens e carroceria (cabine) da marca COMIL confeccionado em alumínio (NBR 15.570, 2008). A capacidade de transporte de passageiros sentados é de 42 indivíduos, sendo que não possuem informativo sobre a quantidade de pessoas em pé ou lotação máxima (Figura 04).

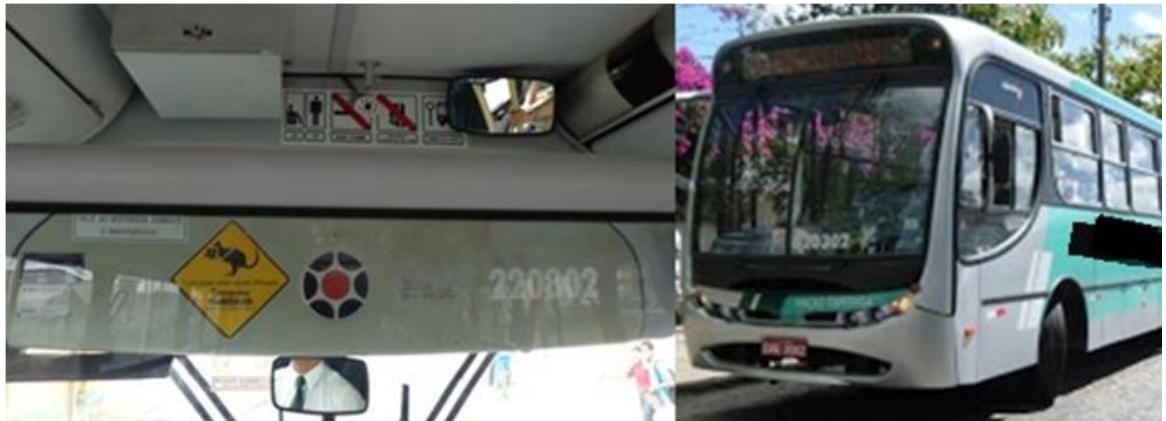
Figura 05: Descrição da marca da carroceria do veículo da Empresa Privada. Fonte: Autor

O ônibus disponibilizado pela Empresa Privada se caracteriza por ter chassis-plataforma (motor e peças interligadas) em ferro fundido da marca Mercedes Bens e carroceria (cabine) da marca Marcopolo em alumínio. A capacidade de transporte de passageiros sentados é de 43 indivíduos, 29 para a quantidade em pé e sem descrição para lotação máxima (Figura 05).

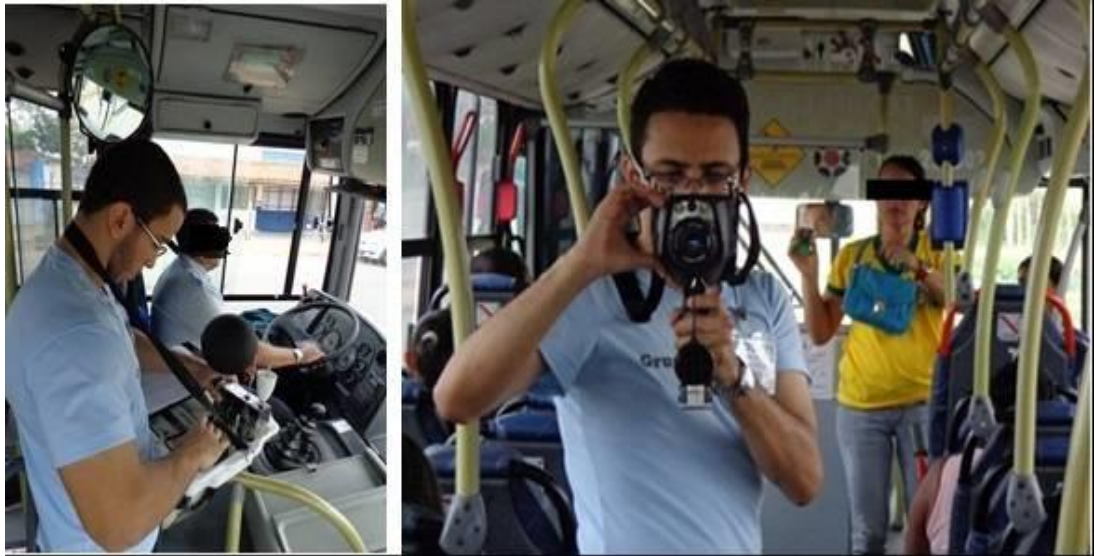
Figura 10: Registro fotográfico dos pontos de coleta respectivamente (esquerda para direita) dos pontos P1 e P2 no veículo da Empresa Privada. Fonte: Autor

As informações sobre as condições do ambiente do veículo da Empresa Privada foram analisados com os mesmos critérios da Empresa Pública. A coleta de dados obedeceu a mesma metodologia do veículo da Empresa Pública, no que diz respeito à quantidade de pontos/altura e para as definições de horários (Figura 10).

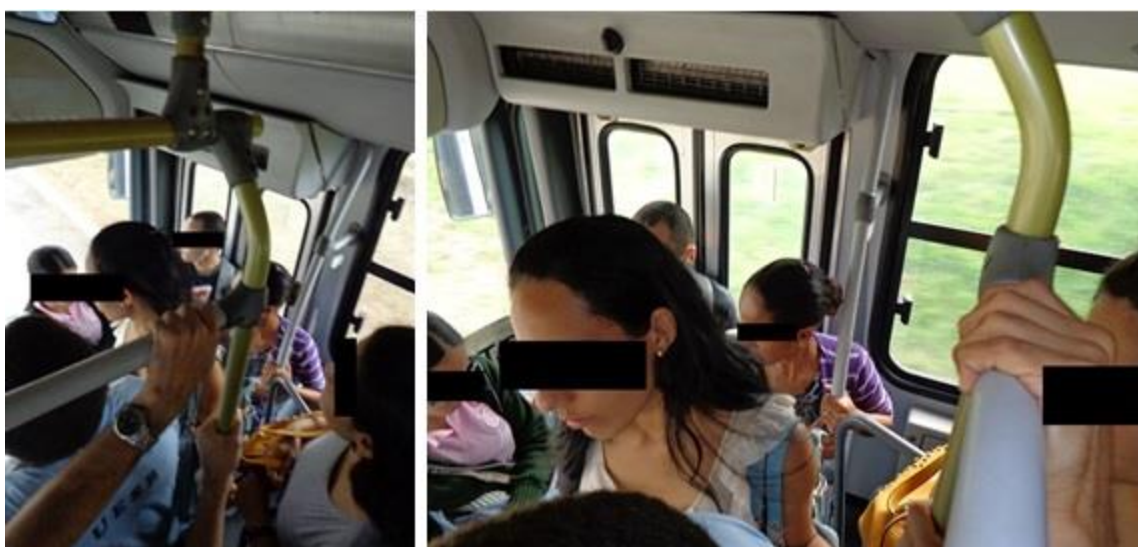
Figura 15: Registro fotográfico da ocupação errônea dos passageiros no interior do veículo da Empresa Pública. Fonte: Autor

Ainda sobre o aspecto de superlotação, verificou-se a utilização dos locais como a região da catraca e poços de entrada e saída do veículo da Empresa Privada (Figura 15). Segundo a NBR 15.570 (2008) sobre a área disponível para os passageiros o subitem 7.1 define que deve ser excluída da área total para os passageiros locais como a área próxima a catraca, $0,40m^2$, e as áreas de varredura das portas localizadas em poços, isto é, abaixo do nível que ficam as poltronas. Verificou-se o não atendimento destas condicionantes durante a utilização dos ônibus para o transporte público.

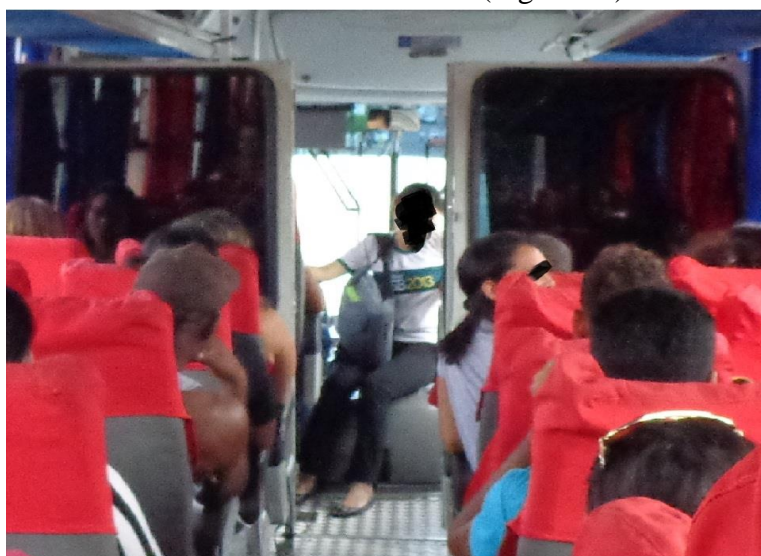
Figura 16: Comportamento de passageiro durante o trajeto no interior veículo da Empresa Pública – Dia 04/06/14-período vespertino. Fonte: Autor

O nível de pressão no veículo durante o mesmo período da tarde (13h30 às 14h05) apresentou nível acentuado de ruído com valor de 79,4 dBA no ponto P1 a altura de 1,2m e valor médio de 75,5 dBA no interior do veículo. O pico de energia descrito como ruído identificado no ponto P1 a 1,2m foi verificado pela associação de dois fatores específicos da atitude dos passageiros e do ruído emitido pelas engrenagens do veículo durante o trajeto. Estes passageiros possuem o costume de sentar-se na parte de proteção do motor do veículo ao lado do motorista, estes mantem diálogos constantes com motoristas e demais passageiros sentado nas poltronas da parte frontal do veículo (Figura 16). Por causa do nível de ruído emitido pelas engrenagens durante o percurso, tais indivíduos necessitam aumentar a vocalização para conseguir manter os diálogos, o que interfere diretamente no nível de ruído no ponto P1(Figura 16).

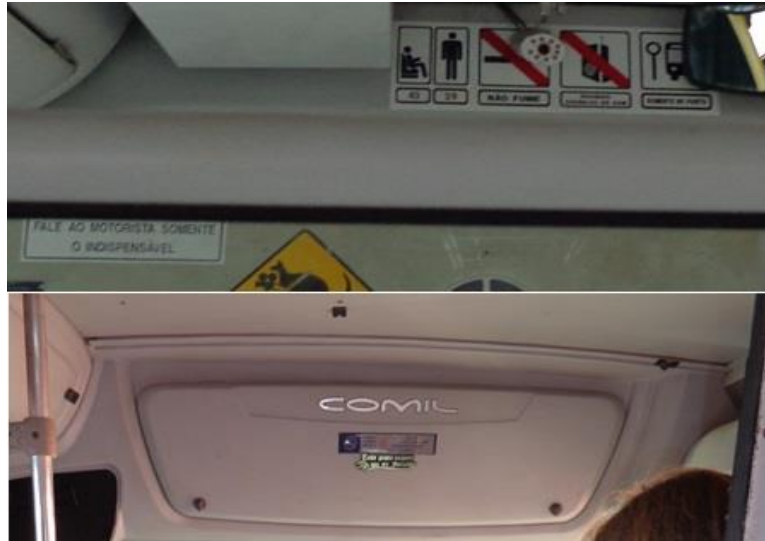
Figura 17: (Na parte superior) Descrição na placa interna sobre o comportamento que passageiro deve cumprir dentro ônibus da Empresa Privada, (Na parte inferior) ausência de descrição sobre o comportamento dos passageiros no veículo da Empresa Pública UESB. Fonte: Autor

Neste caso faz-se necessário manter um controle sobre tal ação de passageiro através de sinalização de placas e informativos. No veículo foi verificada a ausência de tais descrições, que em comparação ao veículo da Empresa Privada, tinha descrito na entrada do veículo (Figura 17).

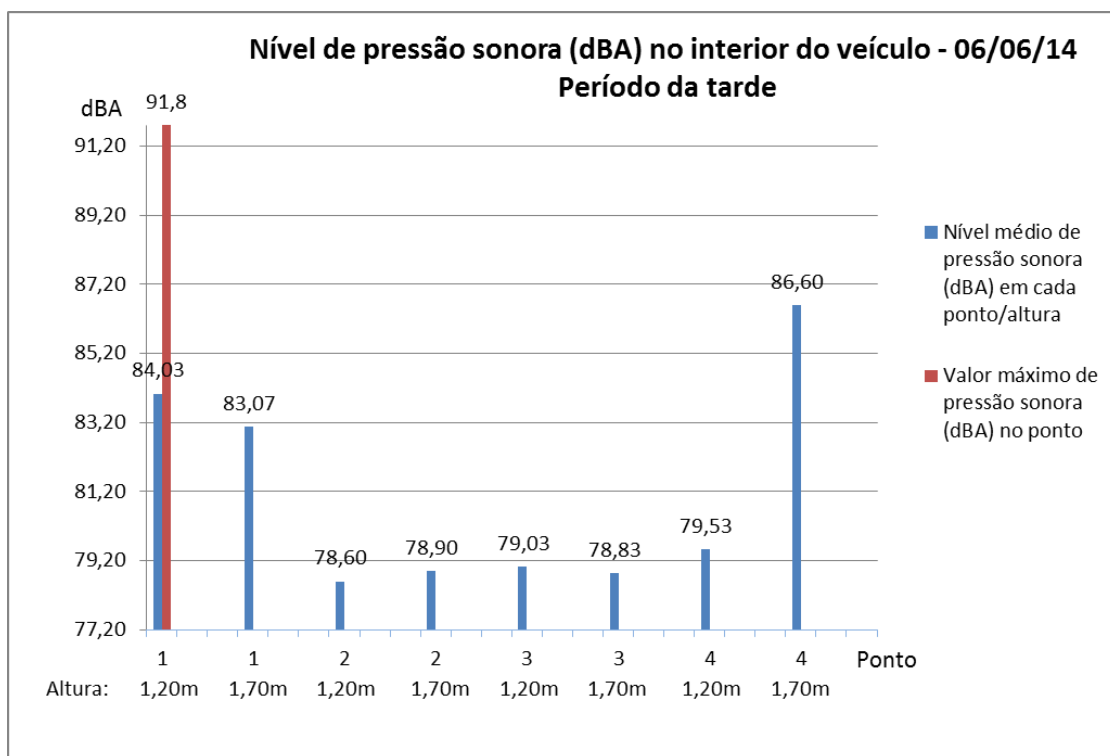
Figura 18: Nível de pressão sonora por ponto/altura no interior do veículo da Empresa Publica no dia 06/06/14. Fonte: Autor

Para os veículos da Empresa Pública os valores, em média, não excederam o valor estipulado pela norma, porém em muitas medições ocorreram extrapolação do valor de 85 dBA. No dia 06/06/14 no período vespertino durante a condução do motorista “B” o valor médio do ruído ficou em torno de 84,03 dBA no qual houve picos de até 91,80 dBA e mínimo 77,20 dBA, no qual verifica-se uma necessidade compensação ambiental para a redução do ruído e melhoria do bem-estar , uma vez que o pico de energia sonora ocorrida obrigaria a utilização de EPI’s ou redução da jornada de trabalho (Figura 18).

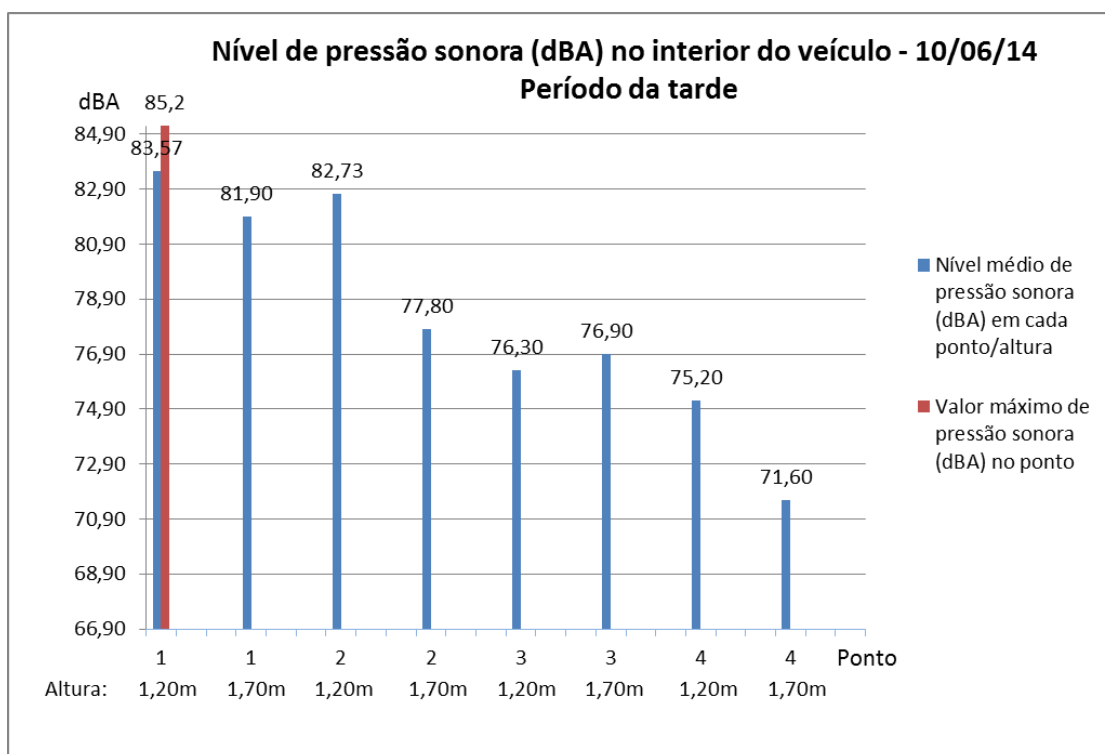
Figura 19: Nível de pressão sonora por ponto/altura no interior do veículo da Empresa Privada no dia 10/06/14. Fonte: Autor

Para o veículo da Empresa Privada, verificou-se no dia 10/06/14 no período vespertino durante a condução do motorista “E” que o nível médio de ruído foi em torno de 83,57 dBA no qual ocorreu o valor máximo de 85,20 dBA e mínimo de 66,90 dBA (Figura 19). Neste caso o valor está satisfatório com as informações da de NR15. Mas ao mesmo tempo verifica-se que necessita melhorias e manutenção frequentes, uma vez que é o local que apresenta o maior nível de ruído dentro do veículo justamente por ser possuir o motor frontal.
